# Asbestinventarisatattest

Plantijnlei 35/5, 2900 Schoten

Attestnummer : 20251102-000269.001

Uitgegeven op : 02.11.2025

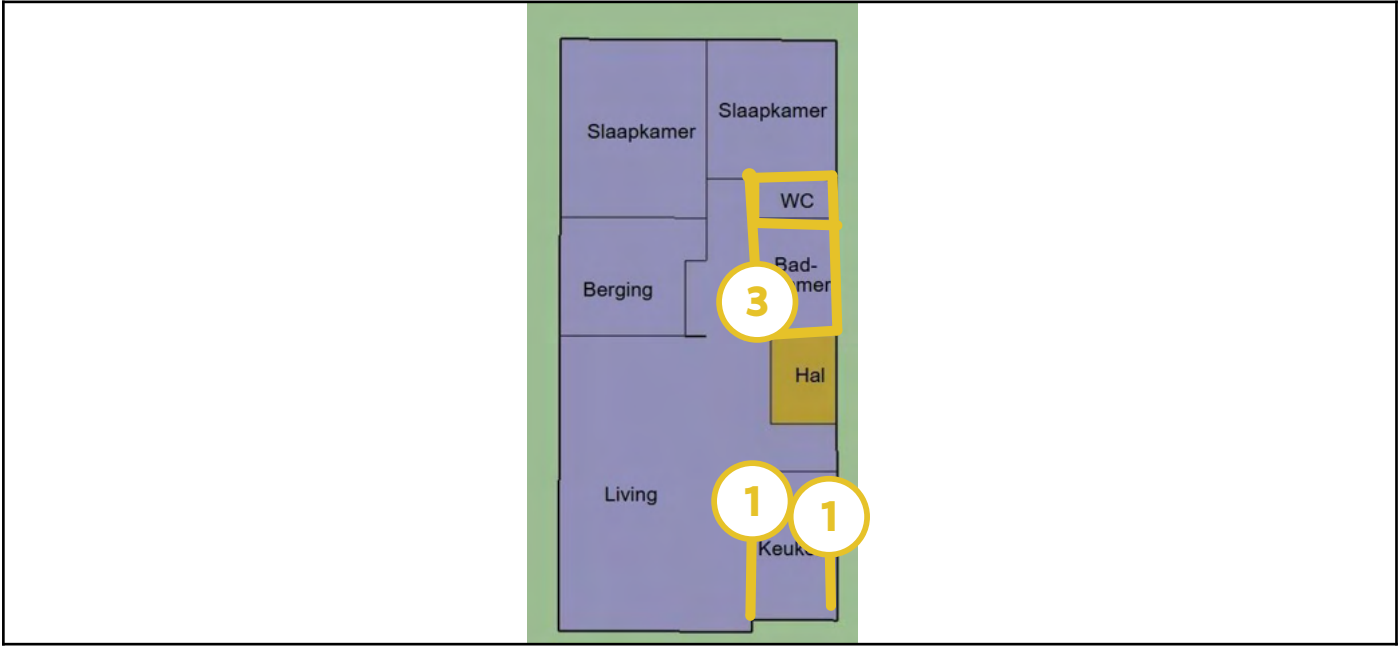
# Plan 1.4: Plan plantijnlei 35 bus 5 - 2900 Schoten met benam

| Beschrijving | Type | Actie |
|---|---|---|
| 1. Faiencetegels keuken | Asbestmateriaal | Zorgvuldig beheren |
| 3. faiencetegels badkamer en WC | Asbestmateriaal | Zorgvuldig beheren |

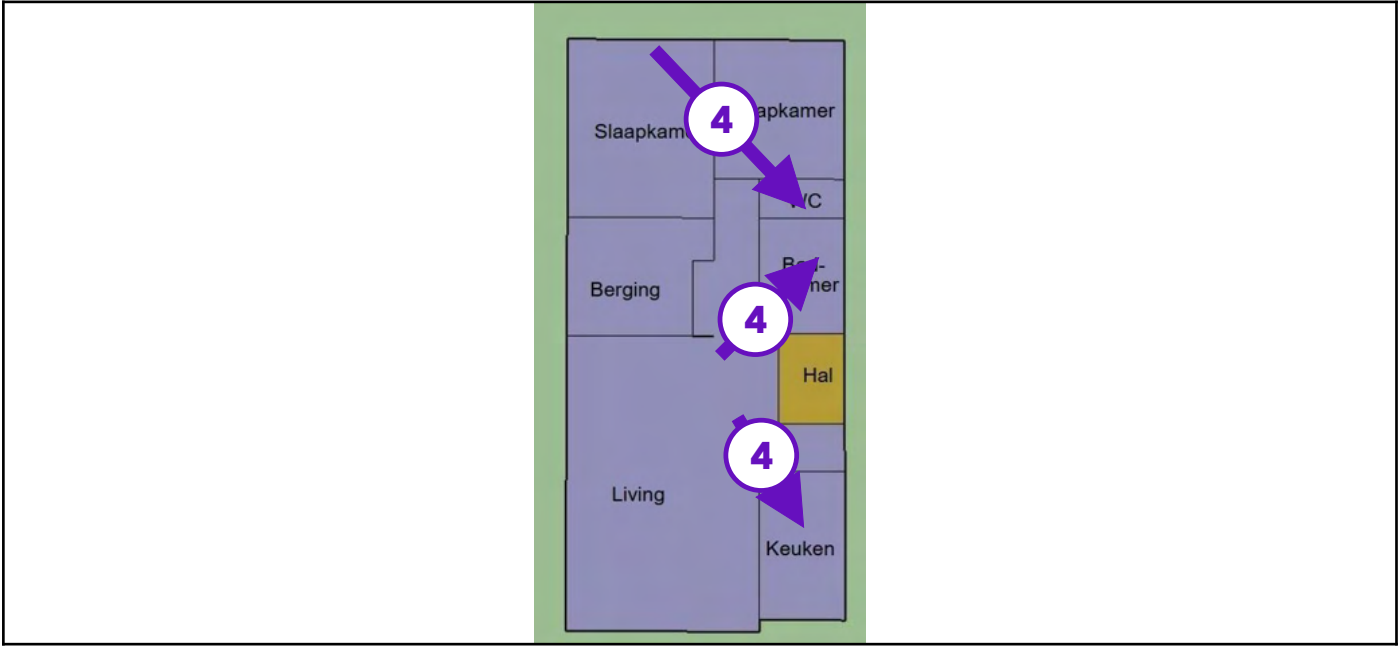
# Plan 1.5: Plan plantijnlei 35 bus 5 - 2900 Schoten met benam

| Beschrijving | Type | Actie |
|---|---|---|
| 4. Tegellijm voor tegels Keuken en badkamer | Advies | - |

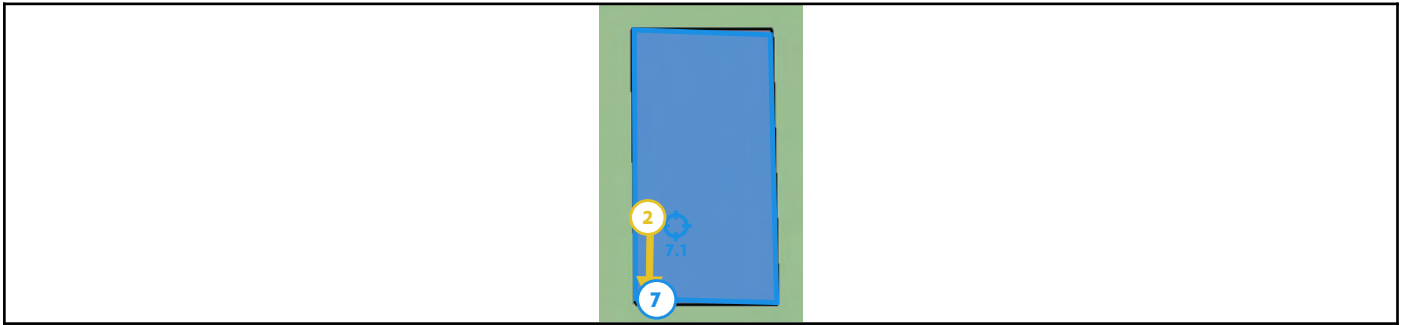
## Plan 2.1: plan kelder Plantijnlei 35 bus 5 - 2900 Schoten

| Beschrijving | Type | Actie |
|---|---|---|
| 2. Lichtschakelaar kelder | Asbestmateriaal | Zorgvuldig beheren |
| 7. Cement keldervloer | Geen asbest | - |

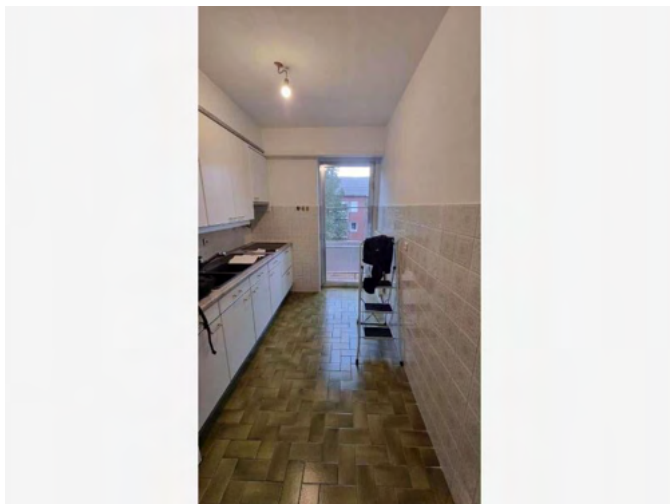
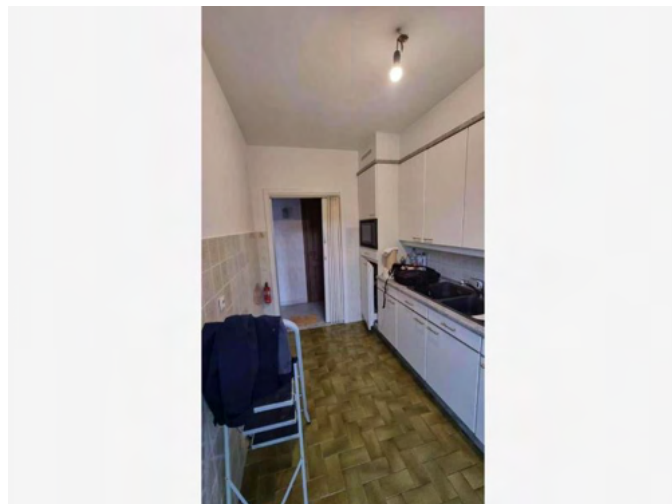
Het asbestmateriaal valt onder de mijlpaal van 2040.

| Eindbeoordeling materiaalarisico | Laag materiaalarisico en/of verlaagde kans op vezelvrijgave |

| Asbestsoort (vezeltype) | Crocidoliet aanwezig |
| Asbestconcentratie | Laag (< 50%) |
| Toestand van het materiaal | Onbeschadigd, niet verweerd |

| Beschrijving | Faiencetegels keuken |
| Asbestmateriaal | Prefab - afwerking - Tegel |

- Zorg voor een veilig beheer. Vermijd het beschadigen van het asbestmateriaal. Controleer de toestand jaarlijks op wijzigingen.
- Voer bijkomende staalname(s) uit.

- Eenvoudige handelingen: enkel door erkend asbestverwijderaar  
Voor meer info : <https://ovam.vlaanderen.be/asbest-verwijderen>

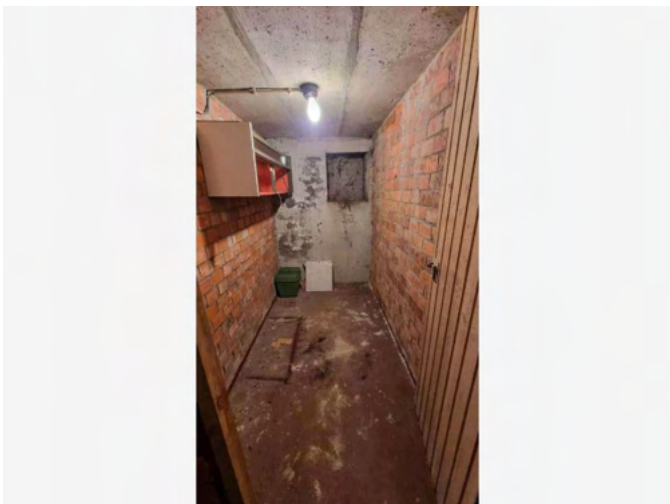
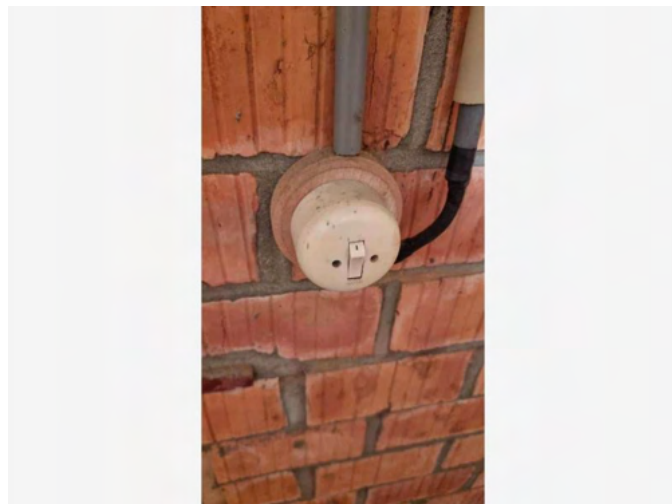
Het asbestmateriaal valt onder de mijlpaal van 2040.

| Eindbeoordeling materiaalrisico | Laag materiaalrisico en/of verlaagde kans op vezelvrijgave |

| Asbestsoort (vezeltype) | Crocidoliet aanwezig |
| Asbestconcentratie | Laag (< 50%) |
| Toestand van het materiaal | Onbeschadigd, niet verweerd |

| Beschrijving | Lichtschakelaar kelder |
| Asbestmateriaal | Plaat, paneel, tablet - Type Bakeliet |

- Zorg voor een veilig beheer. Vermijd het beschadigen van het asbestmateriaal. Controleer de toestand jaarlijks op wijzigingen.

- Eenvoudige handelingen: mag via doe-het-zelf of door werknemer(s) met opleidingsattest eenvoudige handelingen
- Meer info op : <https://ovam.vlaanderen.be/asbest-verwijderen>

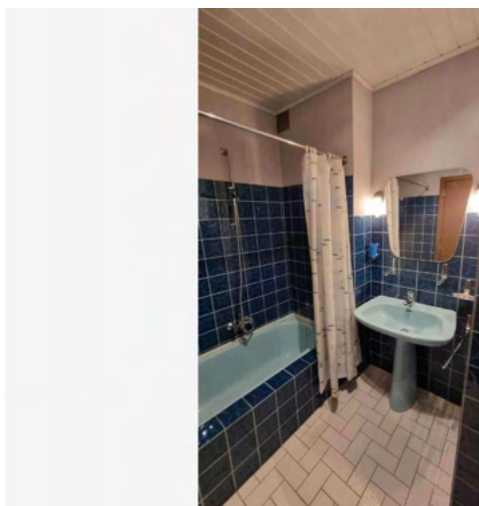
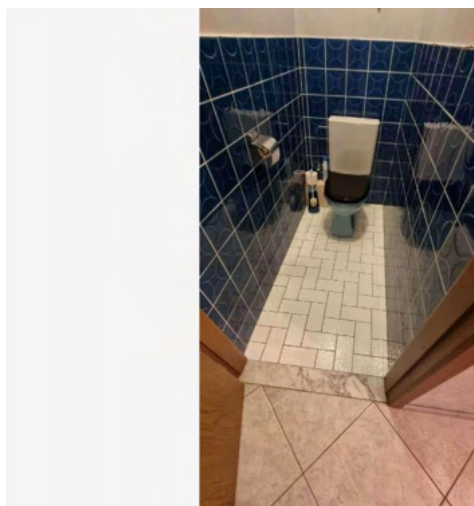
Het asbestmateriaal valt onder de mijlpaal van 2040.

| Eindbeoordeling materiaalisico | Laag materiaalisico en/of verlaagde kans op vezelvrijgave |

| Asbestsoort (vezeltype) | Crocidoliet aanwezig |
| Asbestconcentratie | Laag (< 50%) |
| Toestand van het materiaal | Onbeschadigd, niet verweerd |

| Beschrijving | faiencetegels badkamer en WC |
| Asbestmateriaal | Prefab - afwerking - Tegel |

- Zorg voor een veilig beheer. Vermijd het beschadigen van het asbestmateriaal. Controleer de toestand jaarlijks op wijzigingen.
- Voer bijkomende staalname(s) uit.

- Eenvoudige handelingen: enkel door erkend asbestverwijderaar  
Voor meer info : <https://ovam.vlaanderen.be/asbest-verwijderen>

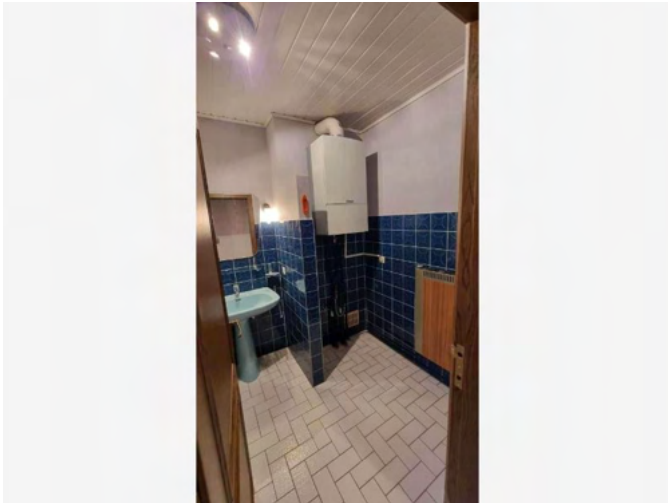
| Identificatiemethode | Onwetendheid naar welk type lijm of dergelijke werd gebruikt voor de tegels |
| (Asbest)materiaal | In-situ afwerkingslagen - Lijm laag |

Bij werken tegellijm laten controleren op asbest voor tegels tegen en muur en op de vloer.

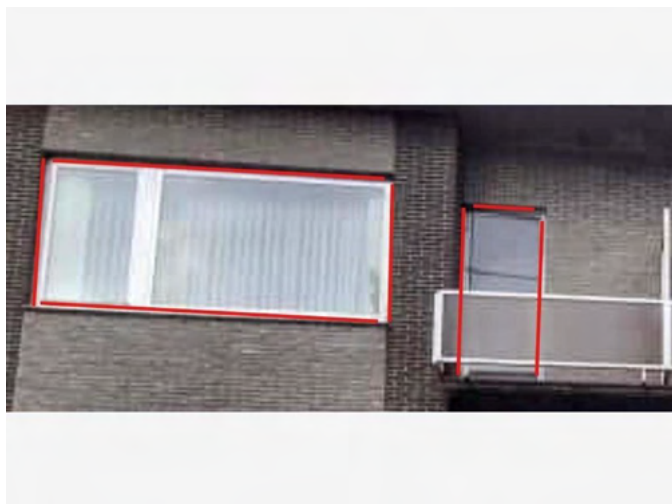
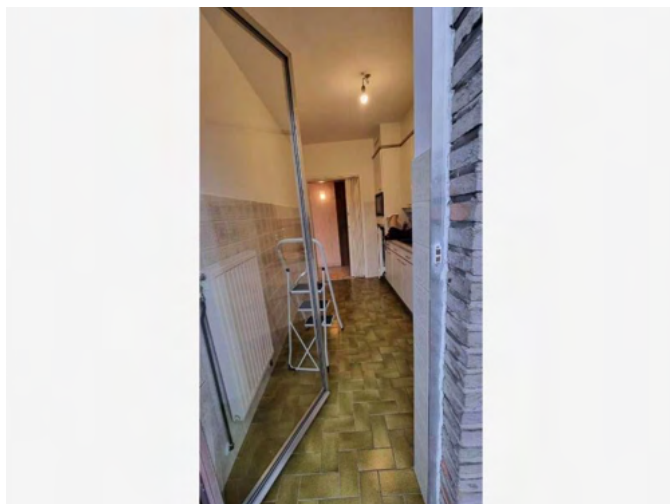
Geen asbest

| # | Type | Referentie | Resultaat |
|---|---|---|---|
| 5.1 | Puntmonster | staal 003 | Geen asbest |

| Beschrijving | Kit |

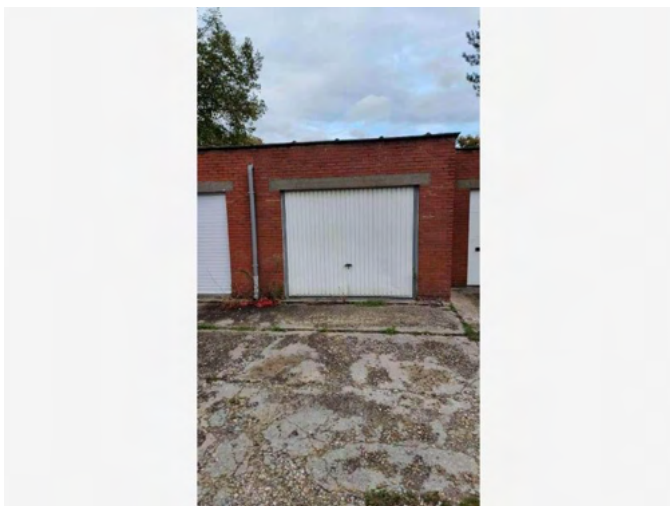
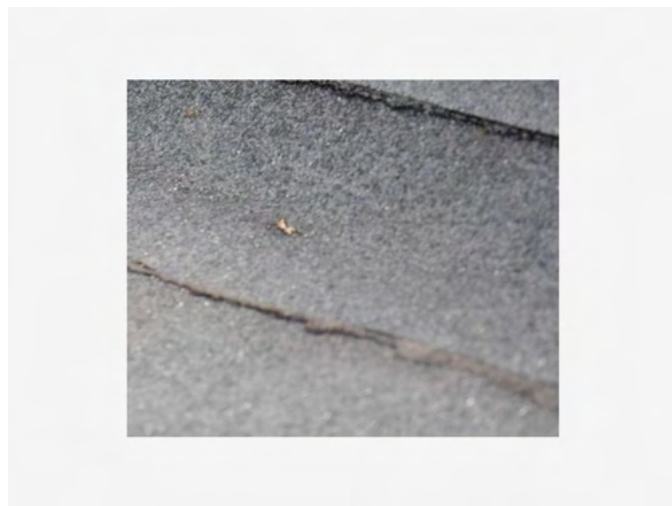
## Fiche 6: Roofing garage

Geen asbest

| # | Type | Referentie | Resultaat |
|---|---|---|---|
| 6.1 | Puntmonster | staal 005 | Geen asbest |

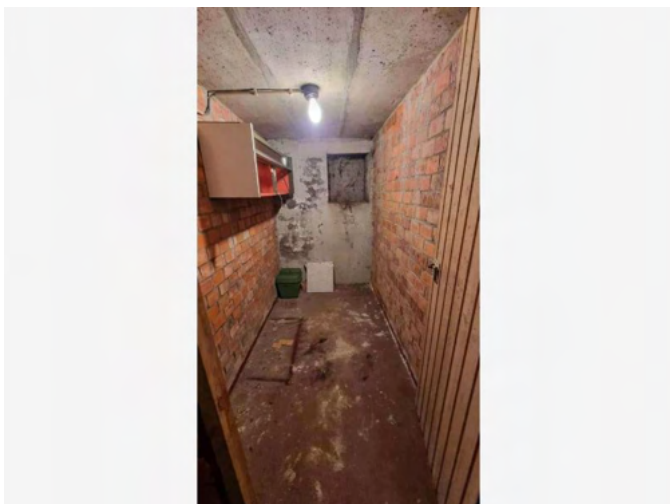
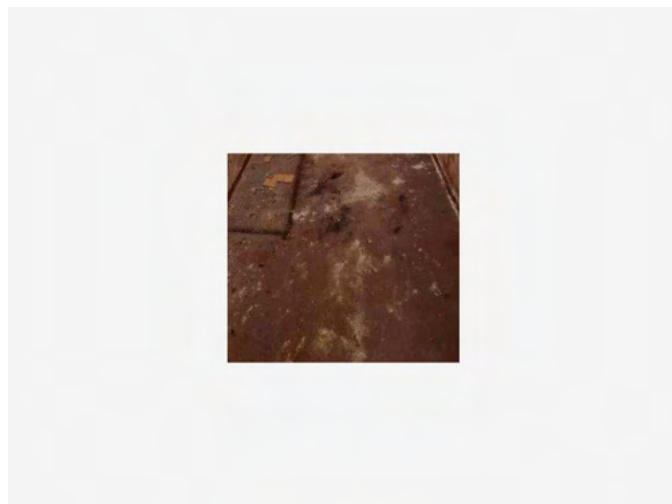
## Fiche 7: Cement keldervloer

Geen asbest

| # | Type | Referentie | Resultaat |
|---|---|---|---|
| 7.1 | Puntmonster | staal 004 | Geen asbest |

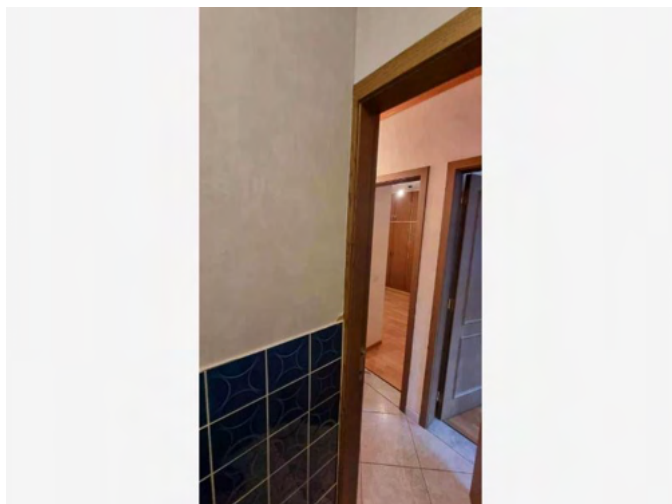
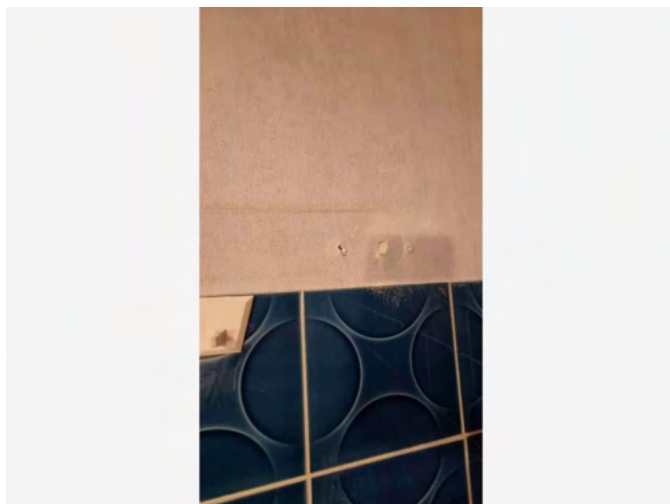
## Fiche 8: Pleisterwerk muren

Geen asbest

| # | Type | Referentie | Resultaat |
|---|---|---|---|
| 8.1 | Mengmonster | Staal 001 | Geen asbest |

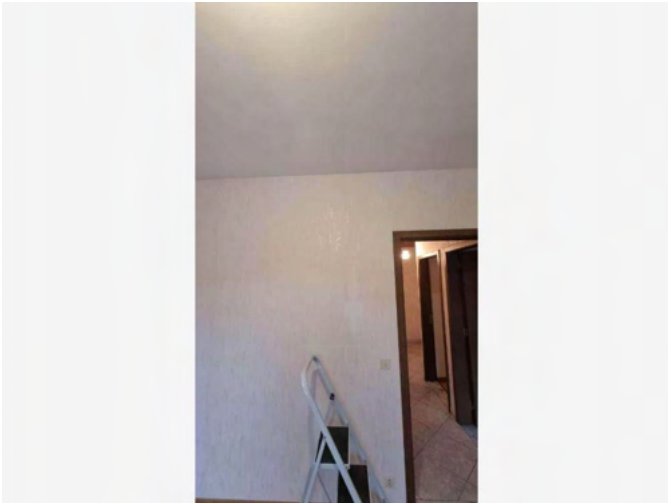
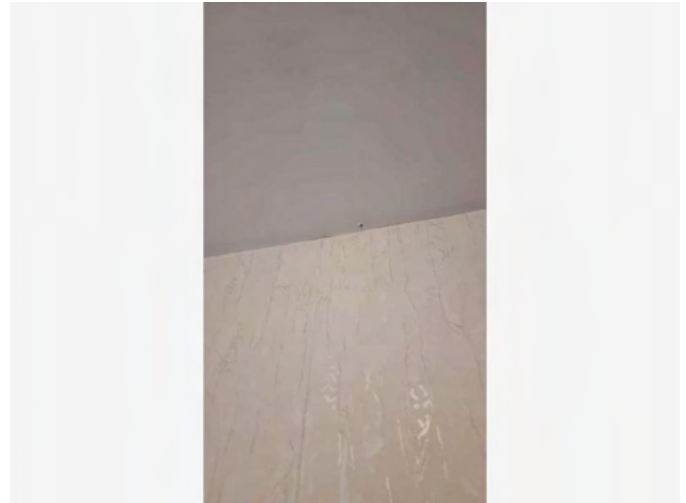
## Fiche 9: Pleisterwerk muren

Geen asbest

| # | Type | Referentie | Resultaat |
|---|---|---|---|
| 9.1 | Mengmonster | staal 002 | Geen asbest |
