Asbestinventarisattest

Alfred Oststraat 14/104, 2140 Antwerpen

Attestnummer : **20261023-000346.000**
Uitgegeven op : **23.10.2026**
Geldig tot : **23.10.2036**

Niet-asbestveilig

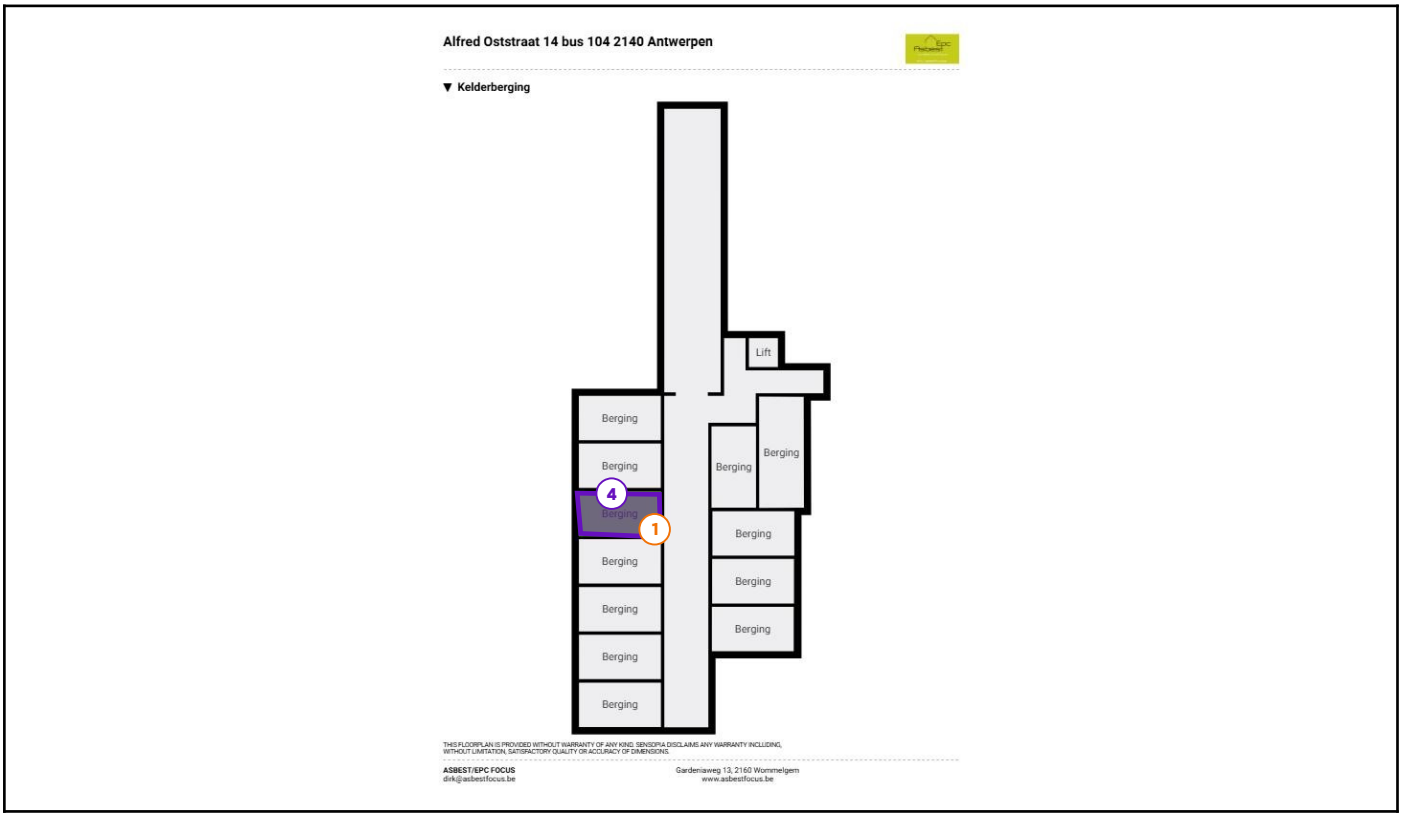
Plan 1.1: plan kelderberging

Beschrijving	Type	Actie
1. Bakeliet schakelaars kelderberging	Asbestmateriaal	Verwijderen
4. kelderberging	Advies	-

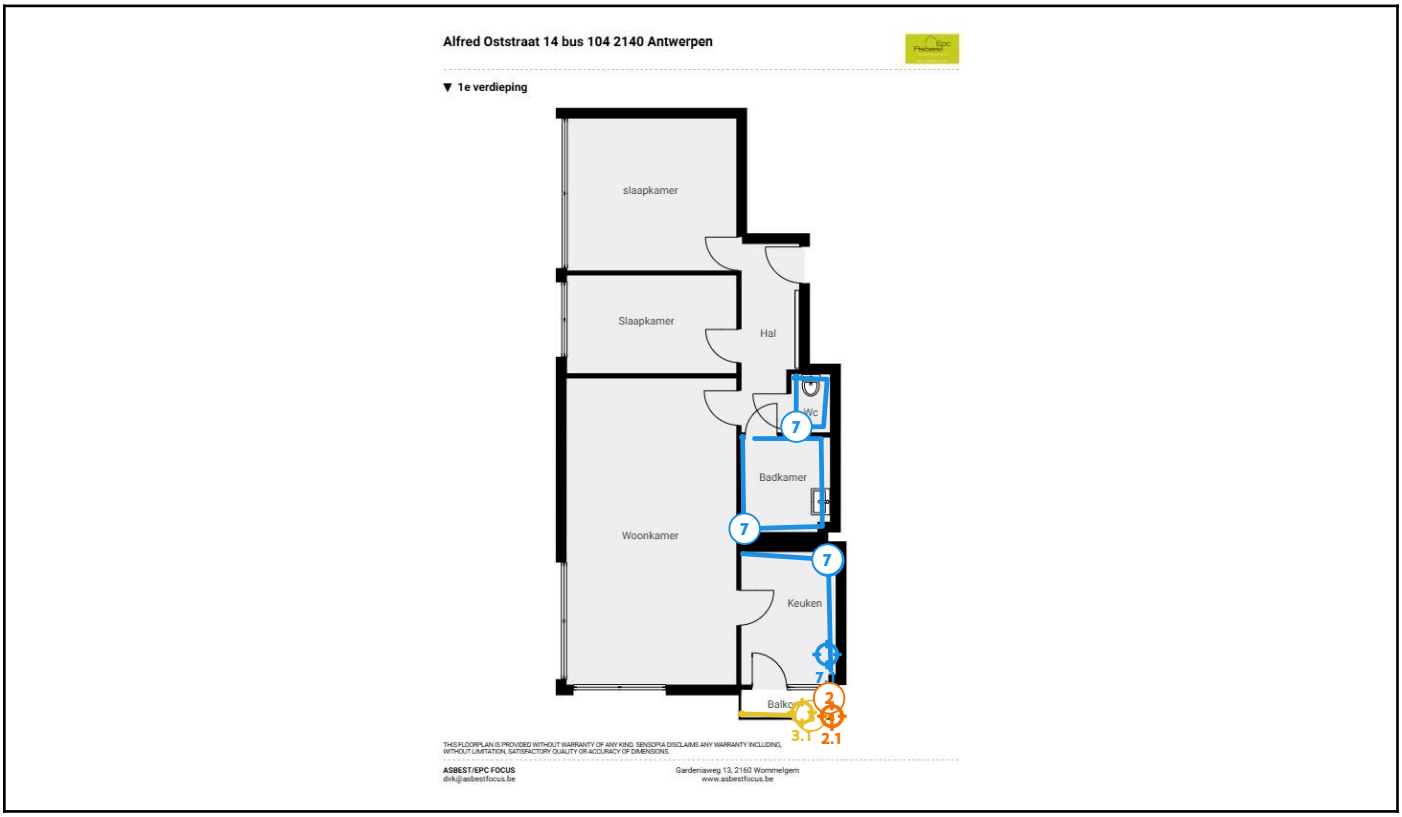
Plan 1.2: plan Alfred Oststraat 14 bus 104

Beschrijving	Type	Actie
2. Mastiek tussen alu profiel-glas terrasafscheiding	Asbestmateriaal	Verwijderen
2.1 Code: 5	Puntmonster	-
3. terras bordingplaat	Asbestmateriaal	Zorgvuldig beheren
3.1 Code: 4	Puntmonster	-
7. Lijm faiencetegels keuken	Geen asbest	-
7.1 Code: 3	Puntmonster	-

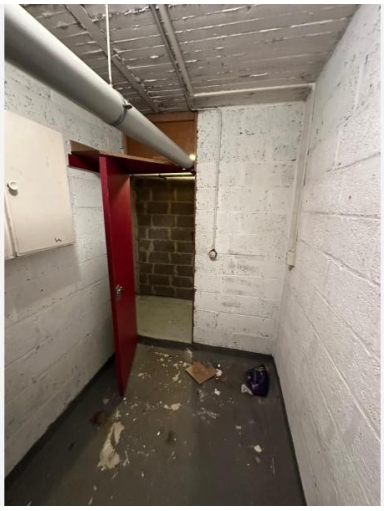
Fiche 1: Bakeliet schakelaars kelderberging

Eindbeoordeling materiaalrisico	Verhoogd materiaalrisico en/of verhoogde kans op vezelvrijgave

Gebondenheid	Categorie 1: hechtgebonden in oorsprong
Asbestsoort (vezeltype)	Crocidoliet aanwezig
Asbestconcentratie	Laag (< 50%)
Afschermingsgraad van het gehele materiaal	Geheel of deels vrij aan de binnenlucht, maar geen contact met binnenluchtstromen
Toestand van het materiaal	Licht beschadigd, licht verweerd. Intacte calciumsilicaatplaat of materiaal met categorie 3-gebondenheid

Beschrijving	Bakeliet schakelaars kelderberging
Omgeving	Binnen
Primaire drager	Communicatie en elektrische infrastructuur en uitrusting
Asbestmateriaal	Plaat, paneel, tablet - Type Bakeliet
Bindmiddel van asbestmateriaal	Kunststof of -hars
Gebondenheid op basis van bindmiddel	Hecht
Hoeveelheid (oppervlakte - dikte - aantal)	• 0,10 m^2 - 1,00 cm - 1 stuk
Totaal volume	0,001 m^3
Eenvoudig bereikbaar	Ja
Bevestigingswijze	• Geschroefd
Identificatiemethode	De asbestdeskundige beoordeelt het materiaal als asbestverdacht en dus asbesthoudend, en dit zonder monstername. Motivatie: De monstername brengt andere schade aan dan schade die inherent is aan de monstername.
Destructieve handeling voor identificatie	Nee
Opmerking	De hoeveelheid is een zo nauwkeurig mogelijke opmeting. Hieraan kunnen evenwel geen rechten worden ontleend. Monstername niet uitgevoerd wegens risico op beschadiging van een elektrisch component en mogelijke blootstelling aan spanning of storingen in de elektrische installatie.

Verwijderen

- Zorg voor een veilig beheer. Vermijd het beschadigen van het asbestmateriaal. Controleer de toestand jaarlijks op wijzigingen.
- Voer bijkomende staalname(s) uit.

- Eenvoudige handelingen: mag via doe-het-zelf of door werknemer(s) met opleidingsattest eenvoudige handelingen
  Deze toepassing kan door een aannemer die over een opleidingsattest eenvoudige handelingen beschikt of door een particulier (doe-het-zelf), verwijderd worden indien er geen verhoogd risico op vrijgave van asbestvezels (max. concentratie 0,01 vezels/cm3 - CODEX Art. VI.3-54) ontstaat en de toepassing voorafgaand wordt gefixeerd/bevochtigd; de individuele elementen zonder machinale werktuigen (boormachine, slijpschijf, hogedrukreiniger,...) en zonder breken of gooien een voor een losgemaakt worden; en ten slotte dubbel en luchtdicht verpakt weggevoerd worden naar een erkend afvalpunt (recyclagepark).

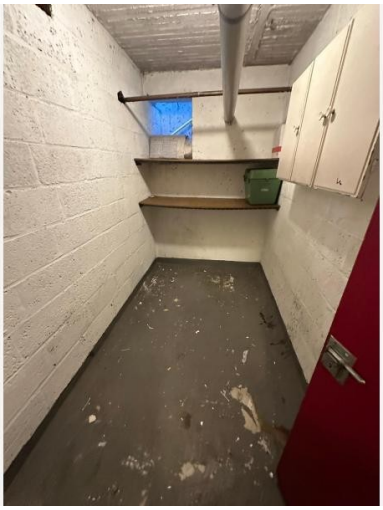
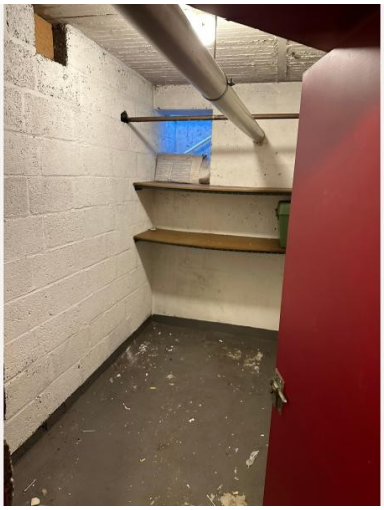
Fiche 4: kelderberging

Kelderberging, opgebouwd uit snelbouwstenen en beton.

Basis voor advies	De asbestdeskundige beoordeelt het materiaal als niet-asbestverdacht.

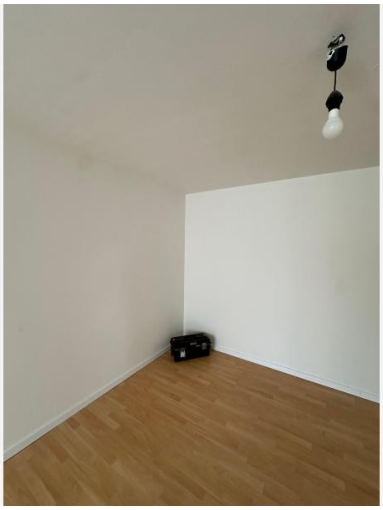
Fiche 5: pleisterwerk plafond

Geen asbest

#	Type	Referentie	Resultaat
5.1	Mengmonster	2	Geen asbest

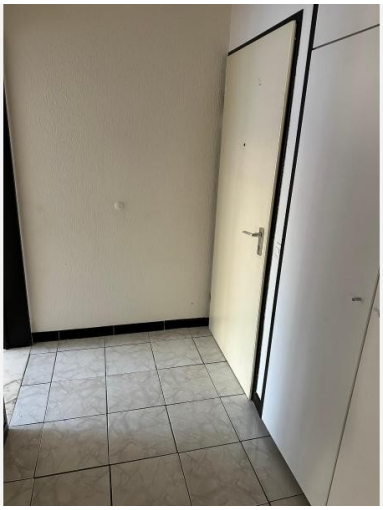
Fiche 6: pleisterwerk wanden

Geen asbest

#	Type	Referentie	Resultaat
6.1	Mengmonster	1	Geen asbest
